Rizika a příležitosti modulárního bydlení pro nízkopříjmové skupiny obyvatel

Tematický výzkum

Adam Bedřich, Kristian Holan, Debora Štysová
Březen, 2025

Agentura
pro sociální začleňování

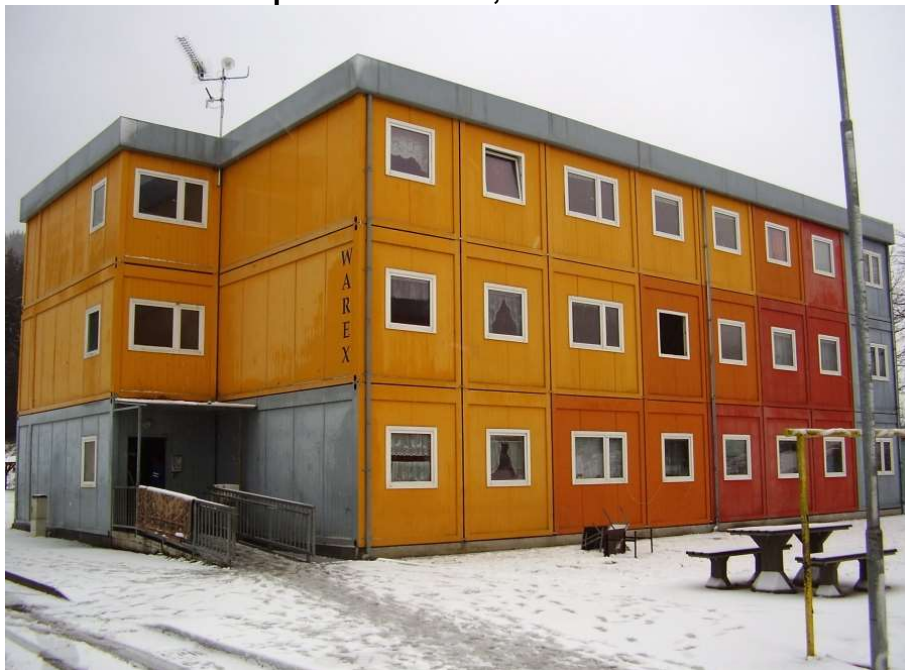
Obrázek 3 – dům č.p. 2083 Poschla, Vsetín

Vsetínská realizace sestává ze dvou třípodlažních (přízemí a dvě patra) obytných domů postavených na betonové základní desce, každý složený z 51 kovových modulů. Ty jsou dimenzovány do 18 bytových jednotek (6 bytů 1+kk a 12 bytů 2+kk; více viz kapitola Dispozice stavby), celkem jde tedy o 36 bytových jednotek. Domy mají společný vchod a jednotlivé byty jsou situovány po obou stranách sdílené chodby. Každý byt má samostatný měřák spotřeby elektřiny a vody, obytné místnosti jsou orientovány k vnější straně budovy a koupelna/sociální zařízení je u vnitřní stěny (směrem do chodby). Budova samotná je z vnějšku opláštěna plechem a rovná střecha je opatřena dodatečnou konstrukcí s větším spádem.

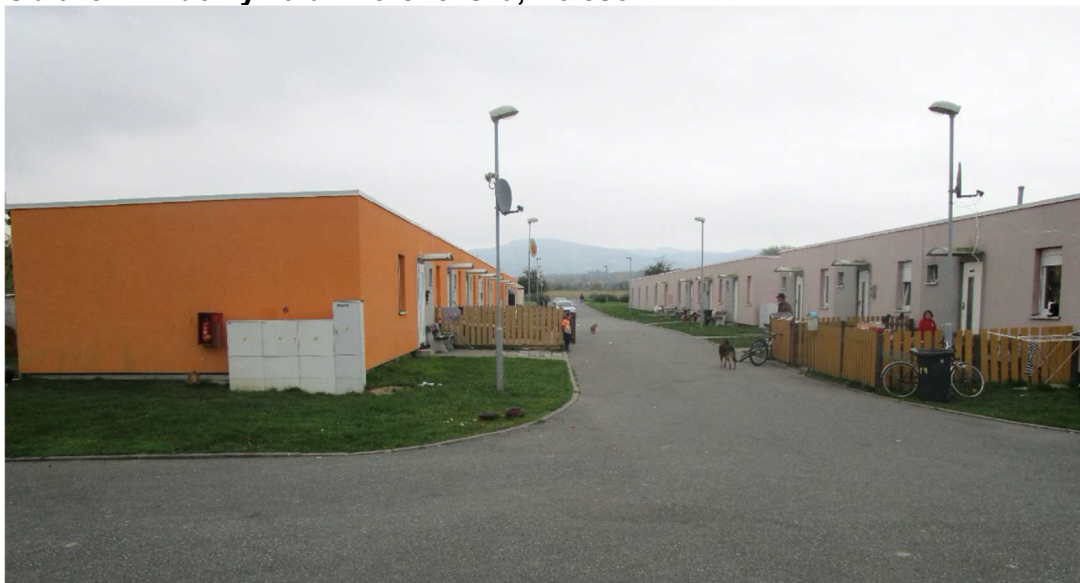
Obrázek 4 – domy na ul. Bořenovská, Holešov

V Holešově jsou domy jednopodlažní (přízemní) se samostatnými vstupy z ulice do jednotlivých bytů. Bytových jednotek je zde celkem 17, z toho 15 bytů 2+kk a 2 byty 1+kk., sdružené do 4 budov (čísels popisných). Kromě toho je zde jeden společný prostor sloužící momentálně jako sklad kočárků, kol atd. Domy mají malou předzahrádku, jsou usazeny na patkách (mezi podlahou a zemí je mezera) a mají rovnou střechu. Z vnějšku jsou domy opláštěny běžnou fasádou. Každý byt má samostatný měřák spotřeby elektřiny a vody.
